600 ವರ್ಷಗಳ ಹಿಂದಿನ ಅಣೆಕಟ್ಟುಗಳ ಬೆನ್ನತ್ತಿ...

ವಿಜಯನಗರ ಸಾಮ್ರಾಜ್ಯದ ಅಣೆಕಟ್ಟುಗಳು ತಮ್ಮ ವಿಶಿಷ್ಟ ರಚನೆಯಿಂದ ಗಮನಸೆಳೆಯುತ್ತವೆ. ಅವುಗಳನ್ನು ಮೂಲ ರೂಪದಲ್ಲಿಯೇ ಉಳಿಸಿಕೊಳ್ಳುವ ಪ್ರಯತ್ನಗಳು ನಡೆಯಬೇಕಾಗಿದೆ. ■ ಮಲ್ಲಿಕಾರ್ಜುನ ಹೊಸಪಾಳ್ಯ

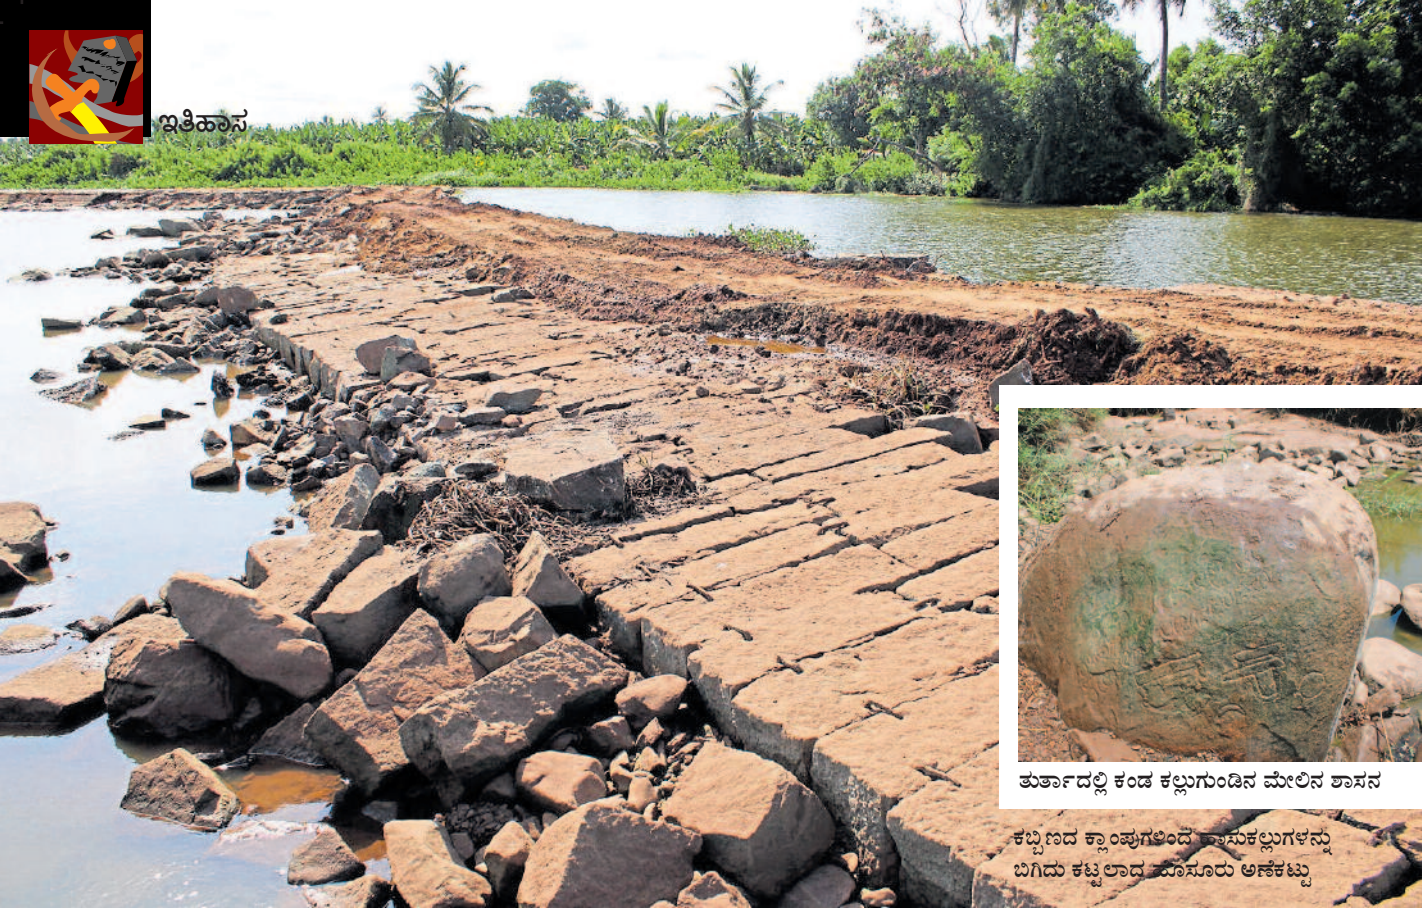
ಕಬ್ಬಿಣದ ಕ್ಲಾಂಪುಗಳಿಂದ ಹಾಸುಕಲ್ಲುಗಳನ್ನು ಬಿಗಿದು ಕಟ್ಟಲಾದ ಹೊಸೂರು ಅಣೆಕಟ್ಟು

ನೂರಾರು ವರ್ಷಗಳಿಂದ ನೀರಿನೊಳಗೇ ಇದ್ದ ಆ ಕಾಲದ ರಚನೆಗಳು ಗೋಚರಿಸತೊಡಗಿದವು. ಬೆಲ್ಲಾ ಕಾಲುವೆಗೆ ಕಟ್ಟಿರುವ ಹೊಸೂರು ಅಣೆಕಟ್ಟು ನದಿಯ ಒಳಗೆ ಸುಮಾರು ಒಂದು ಕಿಲೋಮೀಟರ್ ಉದ್ದವಿದೆ. 50-60 ವರ್ಷಗಳ ಹಿಂದೆ ಹೊಸ ಅಣೆಕಟ್ಟು ನಿರ್ಮಾಣದಿಂದ ಮುಳುಗಡೆಯಾಗಿದ್ದ ಹಳೆಯ ಕಟ್ಟಡ ಈಗ ಕಾಣಿಸತೊಡಗಿತು. ನಾಲ್ಕೈದು ಅಡಿ ಉದ್ದದ, ಸುಮಾರು ಒಂದು ಅಡಿ ದಪ್ಪನೆಯ ಕಲ್ಲಿನ ಕೂಚೆಗಳನ್ನು ಕಡೆದು ಜೋಡಿಸಿದ ರೀತಿ ಅಚ್ಚರಿ ತರುವಂಥದು. ನೀರಿನ ರಭಸ ತಡೆಯಲು ಕೆಲವನ್ನು ಅಡ್ಡಲಾಗಿ, ಕೆಲವನ್ನು ನೇರ ಕೂರಿಸಿ ಕಬ್ಬಿಣದ ಕ್ಲಾಂಪುಗಳಿಂದ ಬಿಗಿಯಲಾಗಿದೆ. ಕಬ್ಬಿಣದ ಸರಳುಗಳು ತುಕ್ಕು ಹಿಡಿದಿದ್ದರೂ ಸಂಪೂರ್ಣ ಹಾಳಾಗಿಲ್ಲ. ಹಳೆಯ ಅಣೆಕಟ್ಟು ಕೆಲವೆಡೆ ಕೊಚ್ಚಿಹೋಗಿದೆ. ಅದರ ಕುರುಹಾಗಿ ಅಲ್ಲೆಲ್ಲೆ ಅವಶೇಷಗಳು ಬಿದ್ದಿವೆ. ಅಣೆಕಟ್ಟಿಗೆ ಹೊಂದಿಕೊಂಡಿರುವ ನಡುಗಡ್ಡೆಯಲ್ಲಿ ಹಲವು ಪ್ರಾಚೀನ ದೇವಾಲಯಗಳು, ಮಂಟಪಗಳನ್ನು ಕಾಣಬಹುದು. ಒಂದು ಮಸೀದಿಯೂ ಇದೆ. ಈಗ ಬಹುತೇಕ ಹಾಳುಬಿದ್ದಿವೆ. ಆ ಕಾಲಕ್ಕೆ ಇದೊಂದು ಜನವಸತಿ ಕೇಂದ್ರ.
