ನೂರು ವರ್ಷ ದಾಟಿದ ಸೇತುವೆ

ಸರ್.ಎಂ.ವಿಶ್ವೇಶ್ವರಯ್ಯನವರ ಕಾರ್ಯಚತುರತೆ ಹಾಗೂ ನೈಪುಣ್ಯದಿಂದ ನಿರ್ಮಿಸಿದ ಸೇತುವೆಯೊಂದು ಮಲೆನಾಡಿನಲ್ಲಿ ದ್ವಿಶತಕದತ್ತ ದಾಪುಗಾಲು ಹಾಕಿದೆ. ಉತ್ತಮ ಗುಣಮಟ್ಟದ ಉತ್ಪನ್ನ ಬಳಸಿರುವುದರಿಂದ ಇಷ್ಟೊಂದು ಬಾಳಿಕೆ ಬರಲು ಸಾಧ್ಯವಾಗಿದೆ.

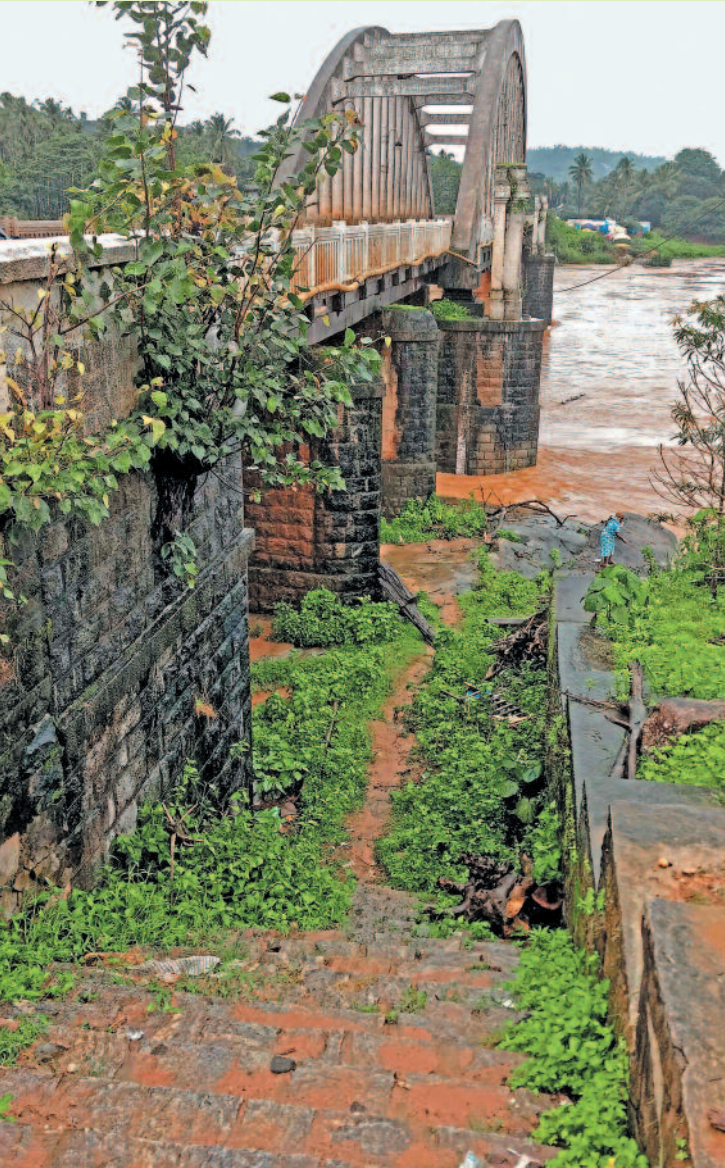
ಇದಕ್ಕೆ ತದ್ವಿರುದ್ಧವಾಗಿ ತೀರ್ಥಹಳ್ಳಿಯಿಂದ ಕುರುವಳ್ಳಿ ಸಂಪರ್ಕಿಸುವ (ಎನ್.ಎಚ್.13) ಸೇತುವೆ ಈಗಾಗಲೇ ನೂರು ವರ್ಷ ಪೂರೈಸಿದ್ದು ಈಗಲೂ ಗಟ್ಟಿಯಾಗಿ ಸುಭದ್ರವಾಗಿದೆ. ಇದು ಇನ್ನೂ ಒಂದು ಶತಕ ಪೂರೈಸಿದರೂ ಅಚ್ಚರಿ ಪಡಬೇಕಿಲ್ಲ. ಈ ಸೇತುವೆ ಮೈಸೂರು ಮಹಾರಾಜರ ಆಡಳಿತಾವಧಿಯಲ್ಲಿ ವಿಶ್ವೇಶ್ವರಯ್ಯನವರ ಚತುರತೆ, ದಕ್ಷತೆಯಿಂದ ಕಟ್ಟಲ್ಪಟ್ಟಿದ್ದು ಅತ್ಯಮೋಘವಾಗಿದೆ. ಗಟ್ಟಿಯಾದ ಹೆಚ್ಚುಡೆಯನ್ನೇ ಬೆಡ್ ಆಗಿಸಿ ಅದರ ಮೇಲೆ ಸೈಡ್ ಕಲ್ಲಿನಿಂದ ಆಧಾರಸ್ತಂಭ ಲಂಬವಾಗಿ ನಿರ್ಮಿಸಲ್ಪಟ್ಟಿದೆ. ಕಟ್ಟಿದ ಕಲ್ಲುಗಳು ಸದೃಢವಾಗಿದ್ದು, ಇಕ್ಕೆಲಗಳಲ್ಲಿ ಸುಮಾರು ಹನ್ನೆರಡು ಸ್ತಂಭಗಳಿವೆ. ಅವುಗಳ ನಡುವಿನ ಅಂತರ ಬಹುಪಾಲು 10 ಮೀಟರ್ ಆಗಿರುತ್ತದೆ ಎಂಬುದು ತೀರ್ಥಹಳ್ಳಿಯ ಜೂನಿಯರ್ ಎಂಜಿನಿಯರ್ ಸುಬ್ಬಣ್ಣರವರ ಅನಿಸಿಕೆ.

ಸೇತುವೆ ಸುಭದ್ರತೆಗಾಗಿ ಸ್ಟಾಂಡಿಲ್ ಕಮಾನು ಹಾಕಲಾಗಿದ್ದು, ಇದು ಸ್ಪಿಂಗ್ ಆಕ್ಶನ್ ನೀಡುತ್ತದೆ ಎನ್ನುವುದು ಸುಬ್ಬಣ್ಣನವರ ಅಭಿಮತ. 100 ಮೀಟರ್‌ಗೂ ಅಧಿಕ ಉದ್ದವುಳ್ಳದ್ದಾಗಿದ್ದು, ಒಳ ವಿಸ್ತೀರ್ಣ 8.4ಮೀಟರ್ ಆಗಿರುತ್ತದೆ. ಸೇತುವೆಯ ಮೇಲ್ಮೈಯಿಂದ ಡೆಕ್ಲಾಬ್ ಹಾಕಲಾಗಿದೆ.
